MUNICIPALITÉ DE CANTON DE WENTWORTH

# **CONSOLIDATION DE L'EXUTOIRE DU LAC LOUISA**

## **CANTON DE WENTWORTH**

Extrait du devis préparé par  
Miroslav Chum, inc.

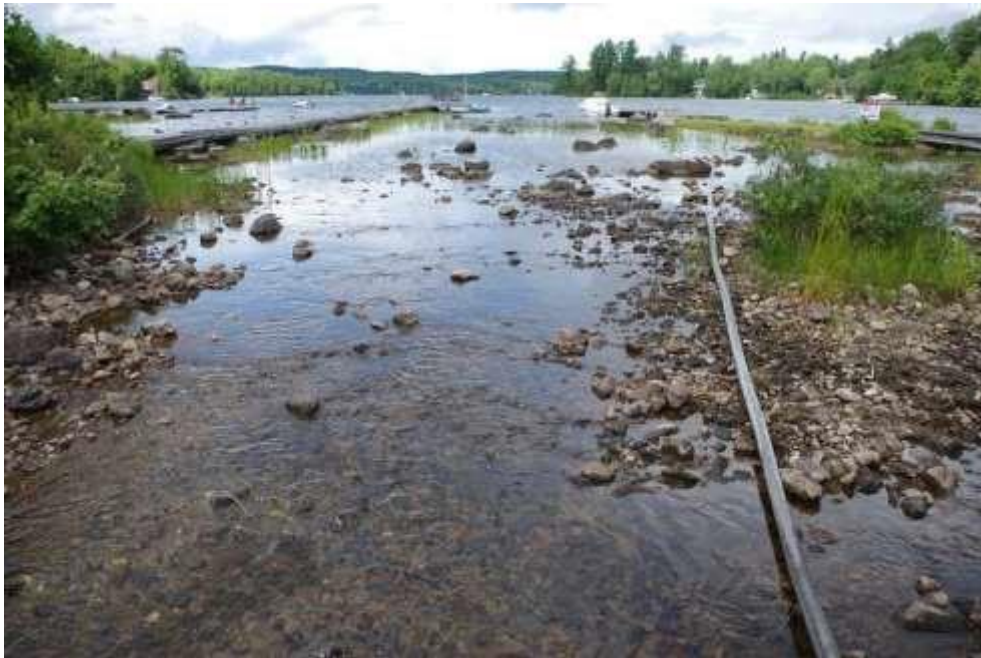
*Photo 1 Vue sur le lac Louisa à partir de l'exutoire.*

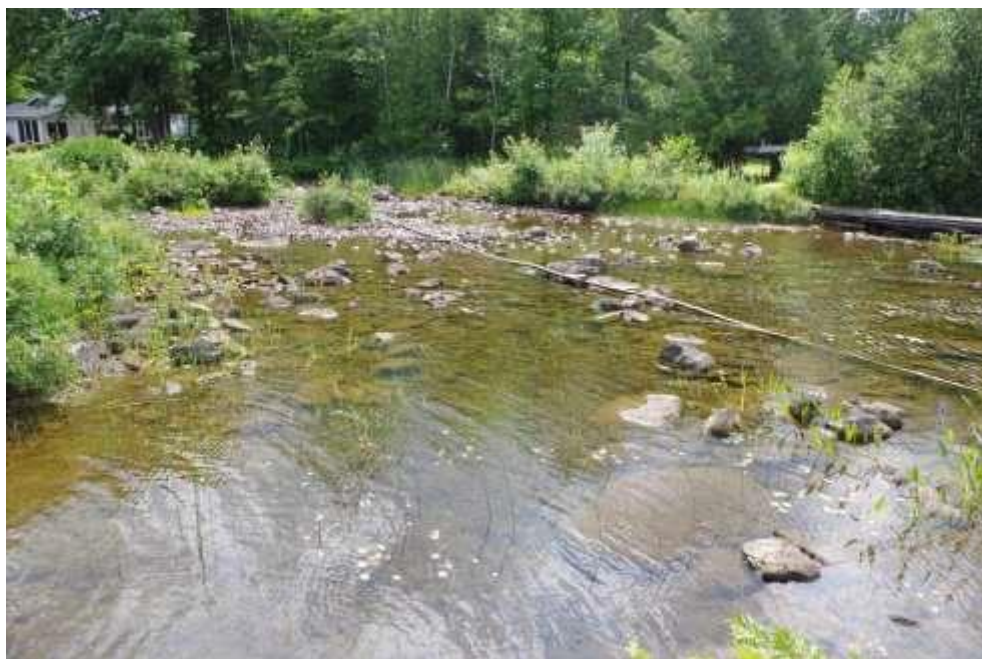
L'exutoire du lac est majoritairement composé de matériel granulaire de fort calibre (photos 2, 3 et 4). La dénivelée entre le lac et son émissaire (cours d'eau sans nom) est relativement faible, ne dépassant pas 0,80 m. Puisque la longueur de l'exutoire s'étale sur plus de 25 m, la pente longitudinale est relativement faible, atteignant une inclinaison moyenne de l'ordre de 1 : 30.

*Photo 2 Vue à partir du lac sur l'exutoire.*

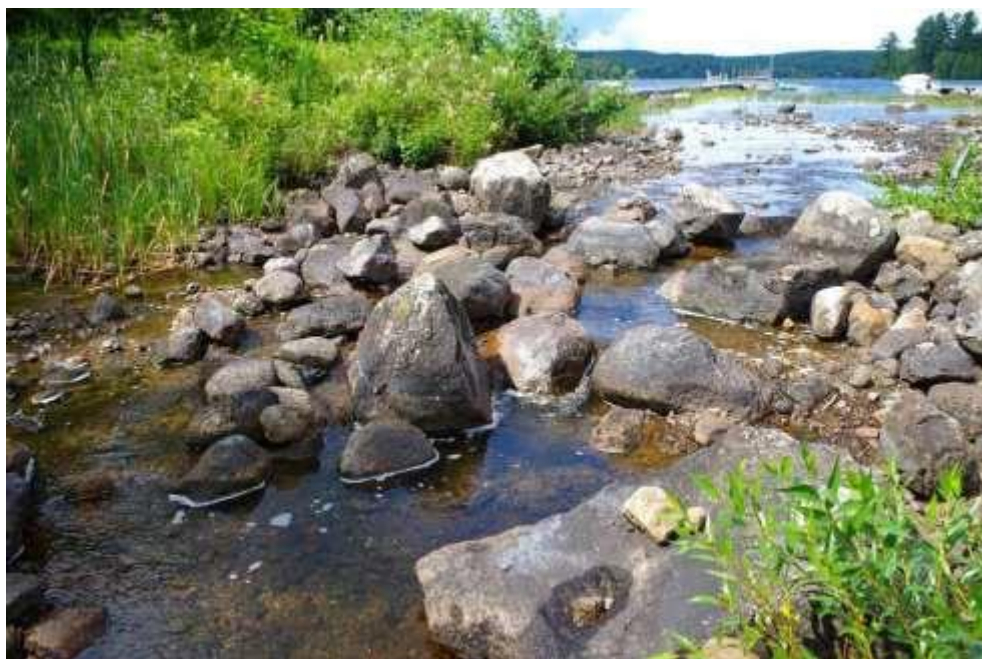
Habituellement, dans le milieu naturel, une pente longitudinale de cet ordre ne représente pas une difficulté particulière pour la libre circulation du poisson. Cependant, dans ce cas, la forte granulométrie est responsable d'une percolation importante de l'eau au travers des roches. En effet, lors des périodes d'étiage, pratiquement la totalité du débit est transitée par des interstices. Naturellement, ce type de d'écoulement n'est pas compatible avec la migration du poisson. En outre, la forte percolation sur toute la largeur de l'exutoire (d'environ 20 m de largeur) est responsable de l'abaissement important du niveau d'eau du lac, tout en dégradant le milieu hydrique et les zones humides adjacentes.

*Photo 3 L'exutoire est composé de pierres de forte dimension. Durant les périodes d'étiage, la percolation importante au travers des roches rend la libre circulation du poisson impossible.*

Afin de stabiliser les conditions d'écoulement et de préserver la qualité du milieu hydrique du lac Louisa, il est proposé de consolider la section de l'exutoire à l'aide de roches d'une granulométrie étalée. Une échancrure sera aménagée dans le déversoir afin de concentrer l'écoulement associé au régime d'étiage et de faciliter la libre circulation des espèces piscicoles présentes.

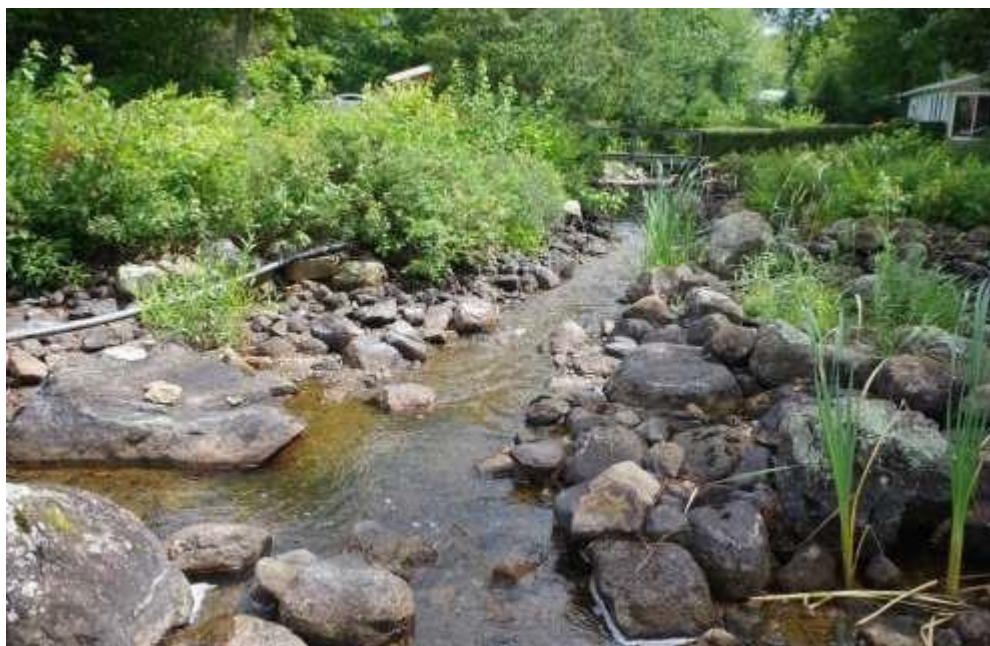
*Photo 4 Dans la partie aval de l'exutoire, il semble que l'écoulement ait été canalisé par des interventions anthropiques. Durant les périodes d'étiage, ces interventions contribuent à l'abaissement du niveau d'eau du lac Louisa.*

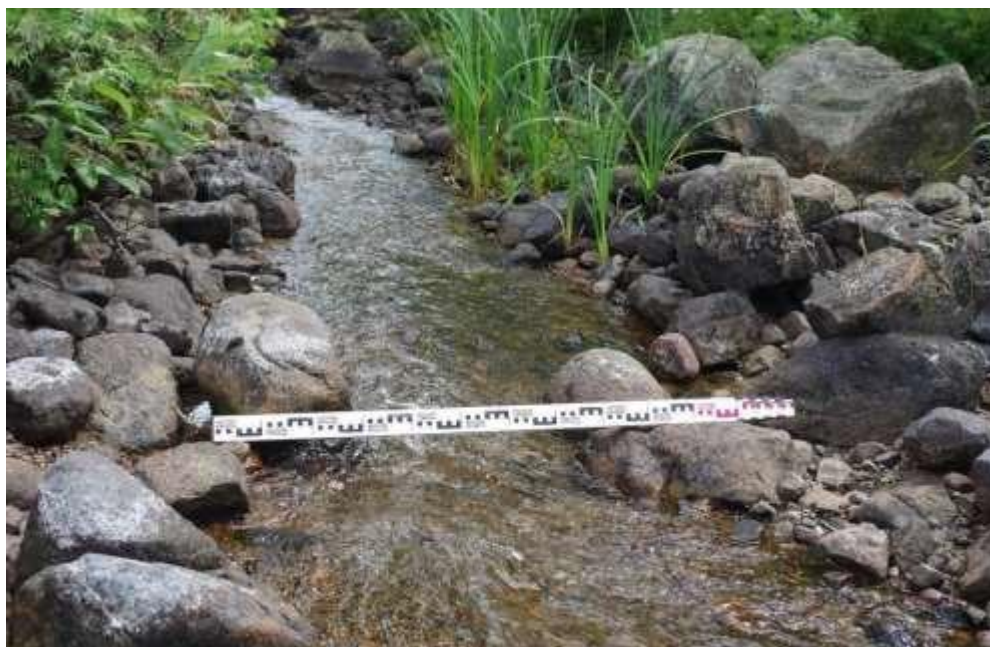
L'émissaire du lac Louisa est relativement étroit et se jette dans le lac de Boue, situé à environ 150 m plus en aval (photo 5). Il est à mentionner qu'aucun autre obstacle à la libre circulation n'a été observé entre les deux plans d'eau.

*Photo 5 Entre l'exutoire du lac Louisa et le chemin du lac Louisa Sud, le cours d'eau est relativement étroit et rectiligne.*
